EVALUACIÓN DE LA HUELLA DE CARBONO EN EL BARRIO DE LA VIÑA LORCA POR REHABILITACIÓN DE DAÑOS EN EDIFICIOS TRAS EL SISMO DE 2011

Martínez Cuevas, S. ¹; San Millán Escribano, M. ^{2*}; Gaspar Escribano, J. ¹; Del Castillo Tello, S. ³; Alguacil Alonso, E. ²; Cervera Bravo, J. ¹; Benito Oterino, B. ¹

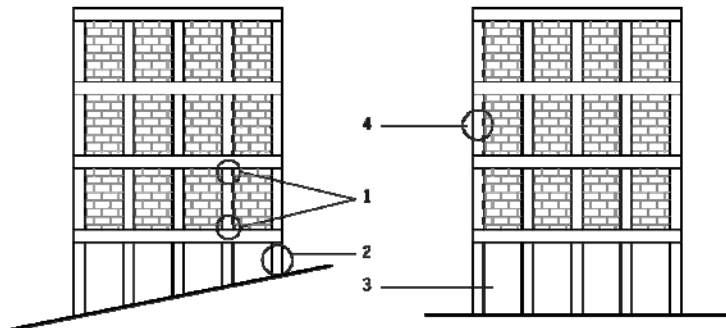
Figura 1. Problemas constructivos identificados en edificios de hormigón armado.

Los daños en cabeza y base de pilares son frecuentes en los edificios en los que los pilares reciben directamente la acción del sismo. Estos daños se presentan con diferentes intensidades, de modo que se observan desde pilares fisurados o con pérdida de recubrimiento.

También se han observado daños en pilares debido a falta de armadura de transversal, tanto en la cabeza como en la base de los mismos, o que la distancia entre cercos era excesiva para esas zonas, con lo que no se producía el deseable efecto de confinamiento y no se impedía el pandeo de las armaduras verticales.

La presencia de pilares cortos en los edificios puede ser la causa de grandes daños estructurales e, incluso, del colapso de las estructuras, debido al excesivo esfuerzo cortante al que están sometidos.

Los pilares cortos soportan una mayor carga sísmica, por lo que están sometidos a mayores esfuerzos, especialmente cortantes. Como consecuencia, sufrirán daños mayores que los pilares de mayor longitud.

- Pilares cuadrados con encamisado de hormigón
- Pilares apantallados con presillas metálicas
- Pilares con camisa de chapa y relleno de mortero inyectado

Prolongar los muros de sótano hasta su unión con el forjado de planta baja. Si fuera necesario abrir huecos para la ventilación, la longitud de éstos no debe ser superior a 1/3 de la longitud total.

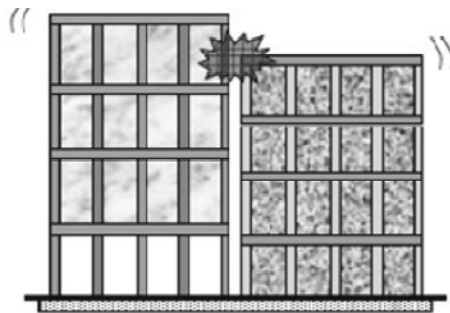
Cuando dos o más edificios adyacentes están muy cercanos la vibración de un terremoto fuerte puede hacer que estos se golpeen mutuamente. Si estos edificios son de diferente altura y sus plantas no coinciden, las plantas y el techo del edificio más bajo pueden golpear a media altura los pilares del edificio más alto, lo que suele causar daños importantes. Los daños constructivos por golpeteo suceden porque el espacio que se deja entre los edificios es insuficiente para que los mismos puedan desplazarse lateralmente sin perjudicarse (Figura 2).

Figura 2. Daños por el efecto golpeteo.

Dar robustez al pilar dañado con un encamisado metálico o cualquier otro sistema que minimice el efecto del impacto inevitable.
